Miloš RIEGER¹, Radim ČAJKA²

HAVÁRIE OCELOVÉ KONSTRUKCE ZASTŘEŠENÍ TRIBUNY

This paper turns attention to the collapse analysis of roof steel platform structure. Collapse occurred in process of extreme winter time. Influence of snow conditions as well as subsequent effects are discussed.

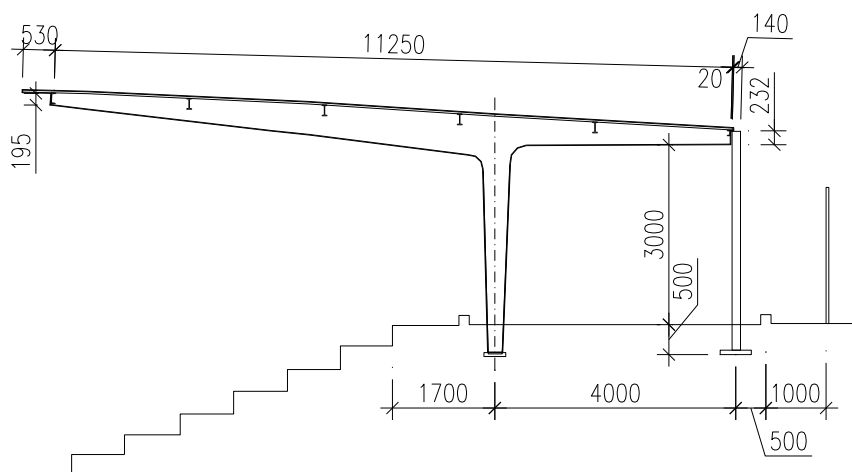
Obr.7 Schéma příčného konzolového T-rámu.

Ocelová konstrukce zastřešení tribuny je podle původní dílenské dokumentace v podélném směru tvořena řadou svařovaných příčných T-rámů ukotvených do základů o podélné rozteči 6,75 m. Na koncích kratších konzol svařovaných rámů je pomocí svislých ocelových prvků tvaru „A“ provedeno excentrické průběžné podélné zavětrování. V příčném směru pak tyto svislé prvky doplňují příčné I-rámy a vytvářejí s nimi příčnou, tří-klobovou vazbu. V úrovni střechy jsou rámy propojeny vaznicemi a doplněny ocelovou krytinou (VSŽ plechy). V n-tém poli se ve střešní rovině nachází příčné střešní ztužidlo, které navazuje na ztužení svislé podélné. Kotvení T-rámů je konstrukčně provedeno v rovině T-rámů jako kloubové, v podélném směru jako vetknuté. Toto vetknutí se však nachází v oblasti nejnižší tuhosti odstupňovaného profilu sloupu T-rámu, proto se, ze statického hlediska, jedná o vetknutí pružné.

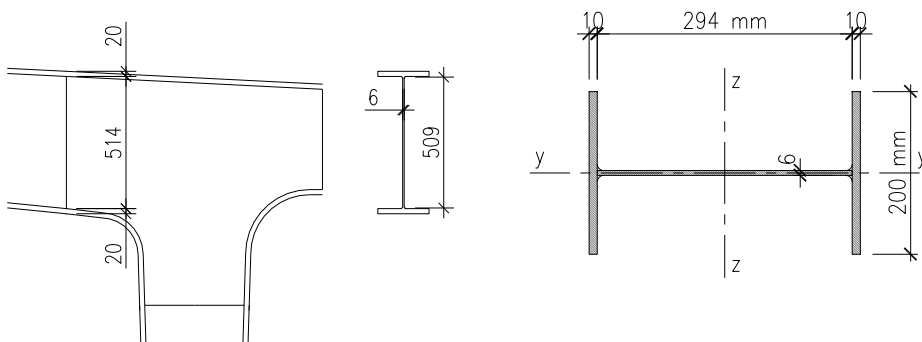
Obr. 10 Průřez konzoly T-rámů a průřez sloupu ve výšce $h/2$.

Posouzení se týkalo především nezajištěného dolního pásu konzoly na vyložení 7320 mm namáhaného kombinací ohybu s klopením a smyku. Okapová vaznice zde znemožňuje vybočení, ale není zabráněno deplanaci. Konzola zůstává z hlediska ohybu konzolou, ve smyslu klopení je však nosníkem.
